SEMINARIO : Il Piano di Emergenza Dighe

Il contributo conoscitivo e metodologico della Regione Lombardia

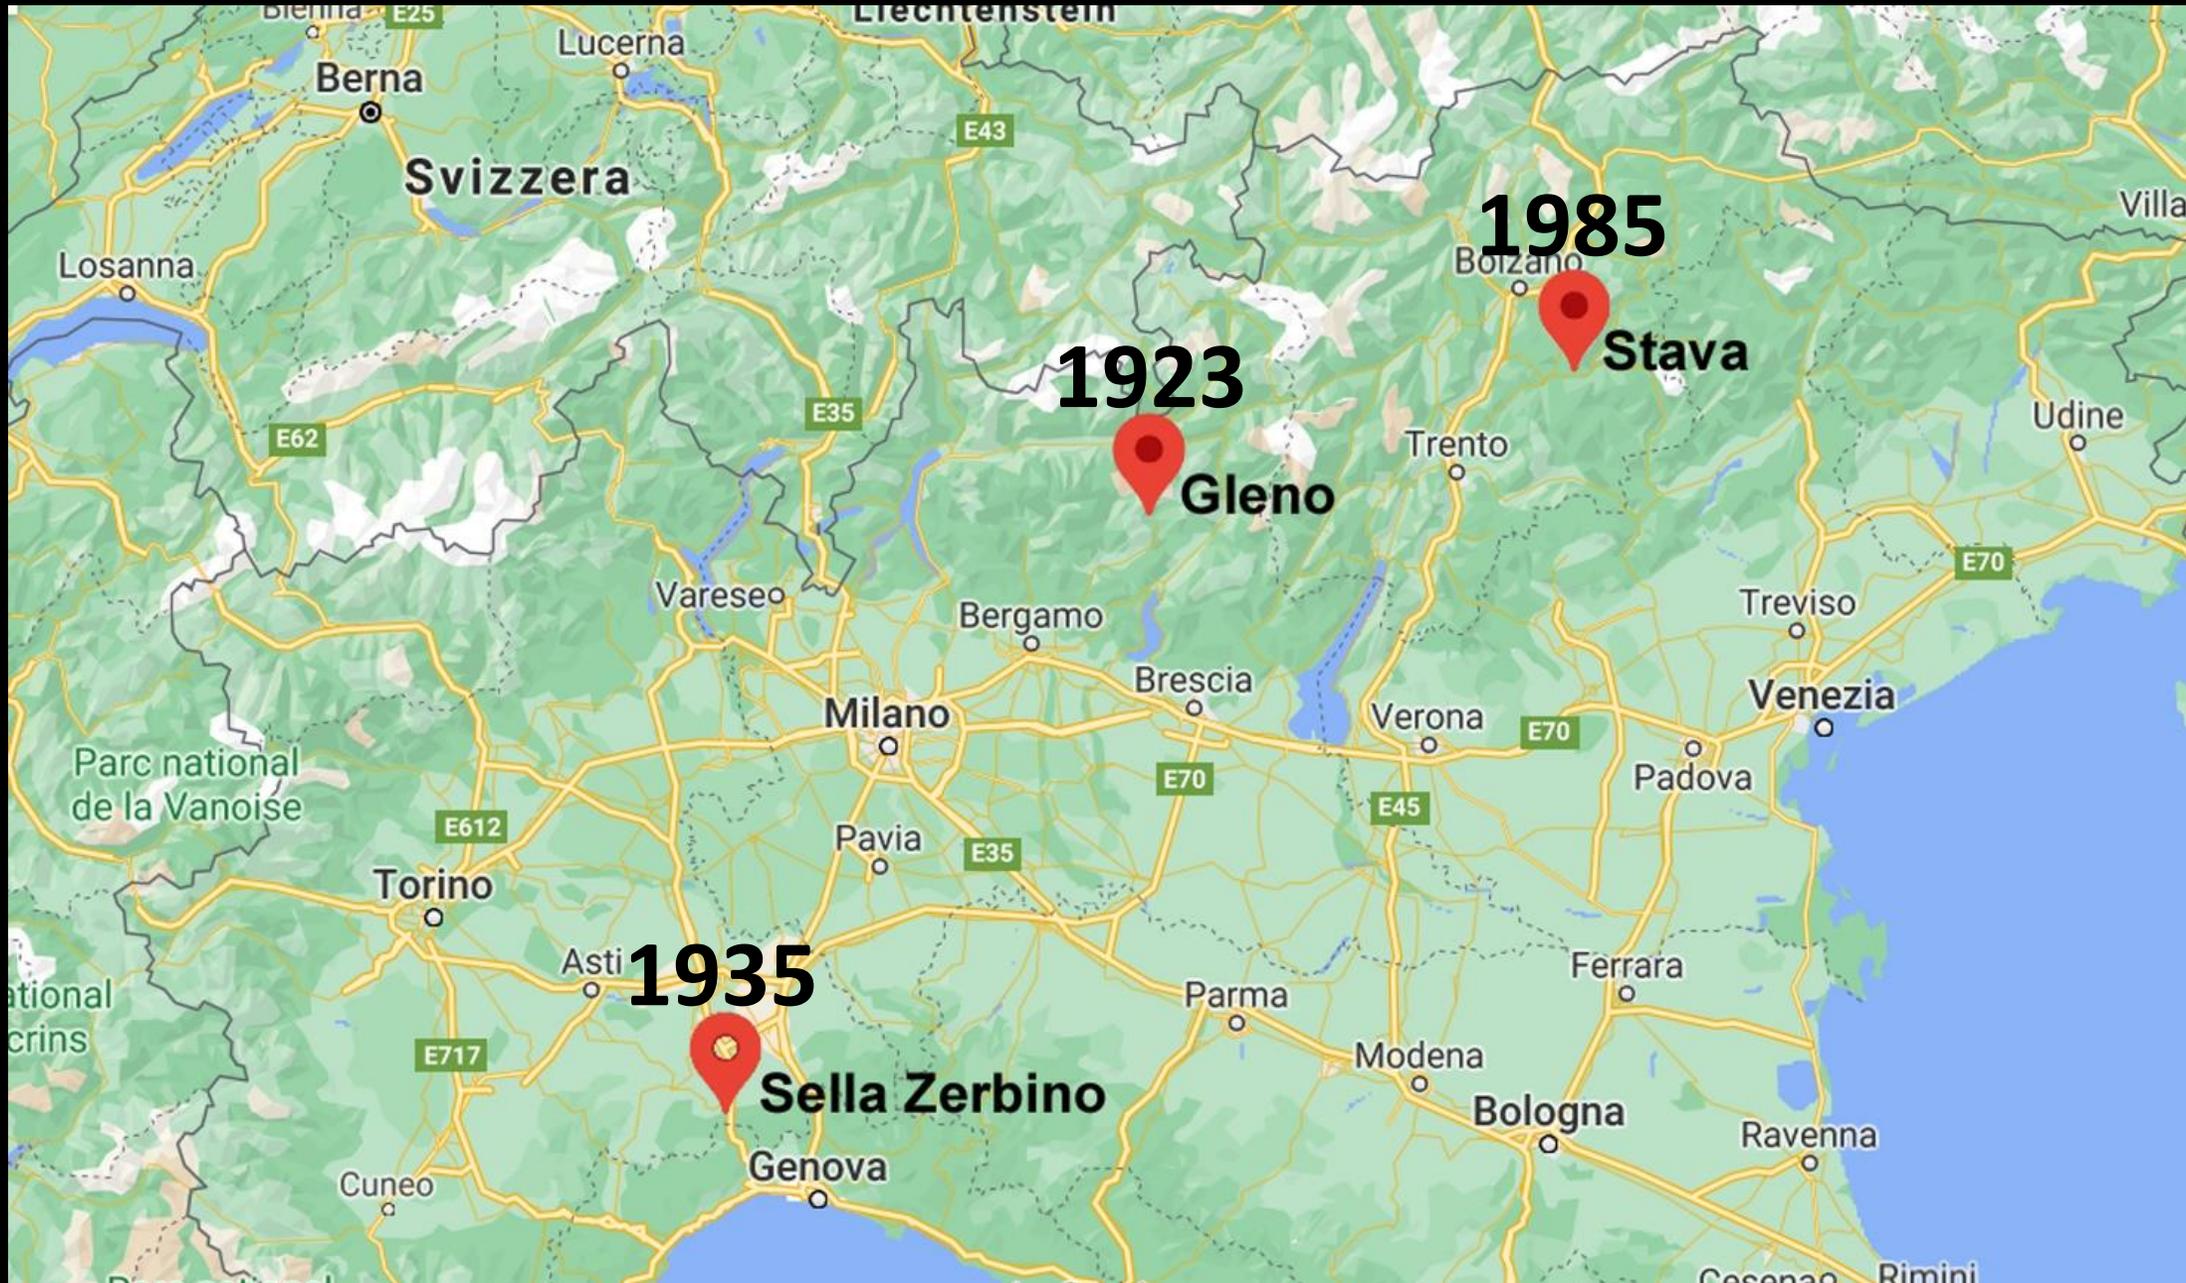
DIGA DEL GLENO (BG), 1° dicembre 1923

Aveva un'altezza di 56 m, una lunghezza di 260 m ed invasava 6 milioni di m³ d'acqua per una superficie di 400.000 m²

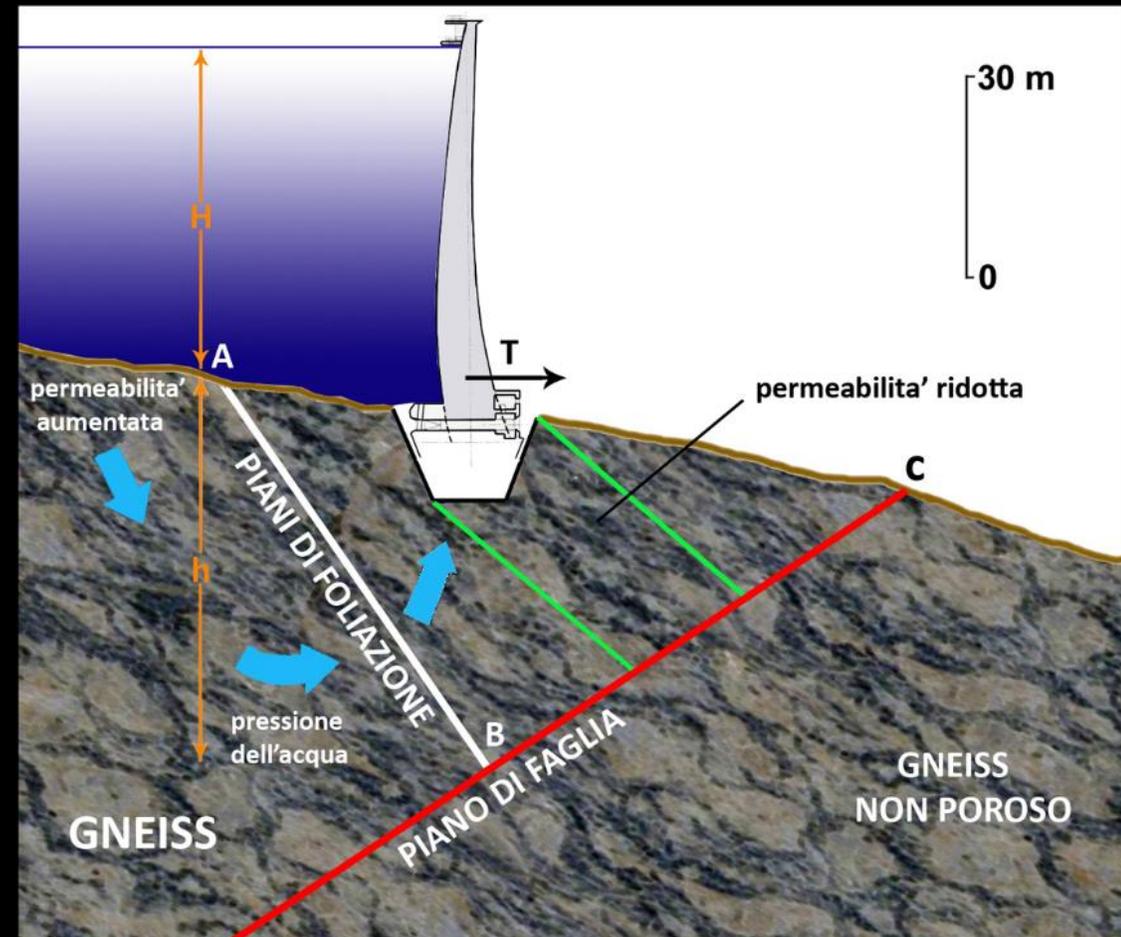
Il rischio legato al verificarsi di un *dam-break* è funzione delle caratteristiche dell'onda di piena e delle sue modalità di propagazione. Esse dipendono dalle caratteristiche della roccia e della diga (materiale e geometria del paramento di monte), e dal territorio a valle della stessa. La propagazione dell'onda di *dam-break* è un fenomeno attivamente studiato dalla comunità scientifica e la letteratura include differenti definizioni e analisi di modelli teorici, numerici o fisici.

E' assai importante possedere un modello digitale del terreno aggiornato sul quale i modelli predittivi possano simulare in maniera realistica la traslazione dell'onda di piena.

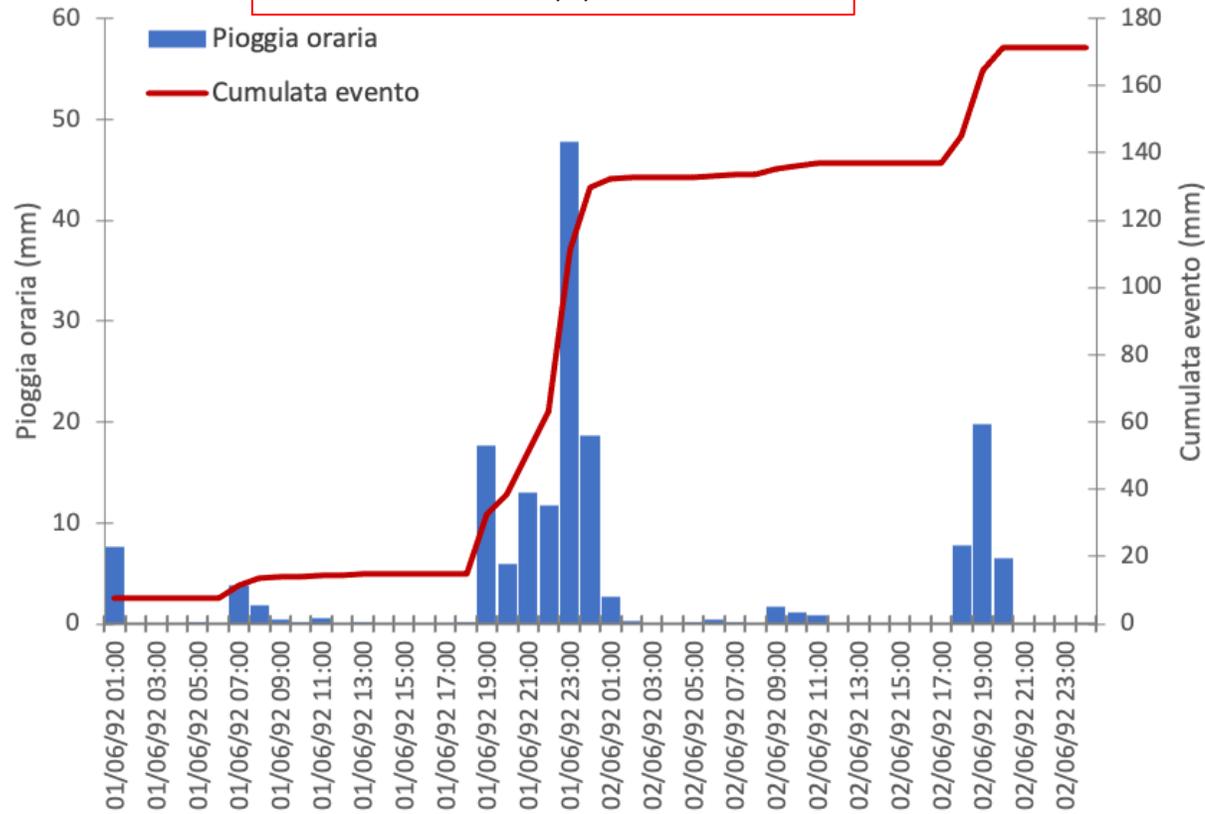
Evento 1/6/1992

- **Misure pluviometriche e idrometriche** relative a eventi alluvionali significativi

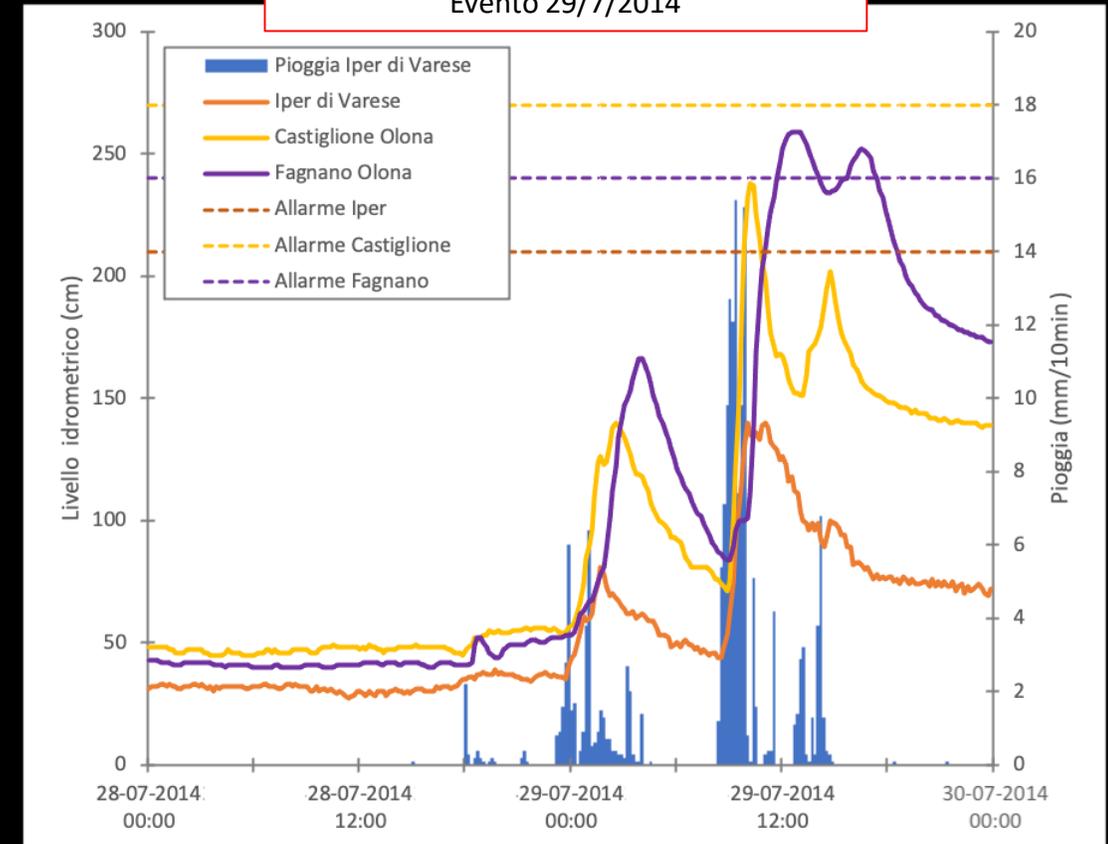
Evento 29/7/2014

Fonte dati: Centro Geofisico Prealpino (VA)

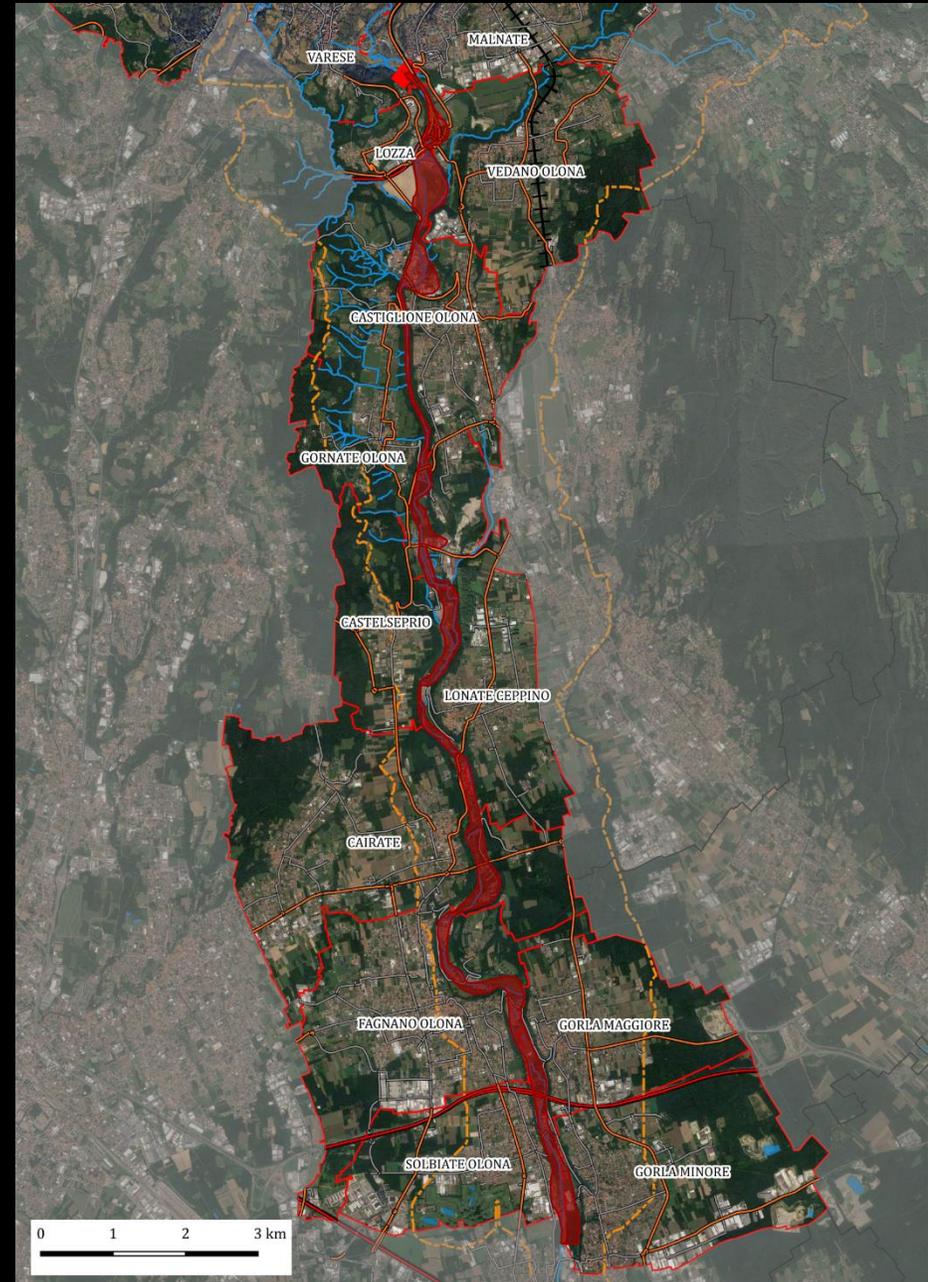
- Elaborazione di **carte tematiche** rappresentative delle criticità esistenti e degli scenari di rischio caratterizzati
- Individuazione delle **aree di ammassamento soccorritori** a carattere provinciale/regionale e delle risorse disponibili per la **gestione dell'emergenza** nei diversi scenari di rischio definiti.
